UNIVERSITÀ DEGLI STUDI DI PERUGIA

LAVORI DI ELIMINAZIONE DELL'ORDINANZA SINDACALE N. 421
DEL 24.4.2010 RELATIVA ALLE LESIONI SUGLI
ARCHITRAVI DI PALAZZO MURENA A SEGUITO DELL'EVENTO
SISMICO DI MARSCIANO DEL 15 DICEMBRE 2009

PROGETTO ESECUTIVO

Oggetto: Relazione storica descrittiva e documentazione fotografica	scala -----
---	-----------------------

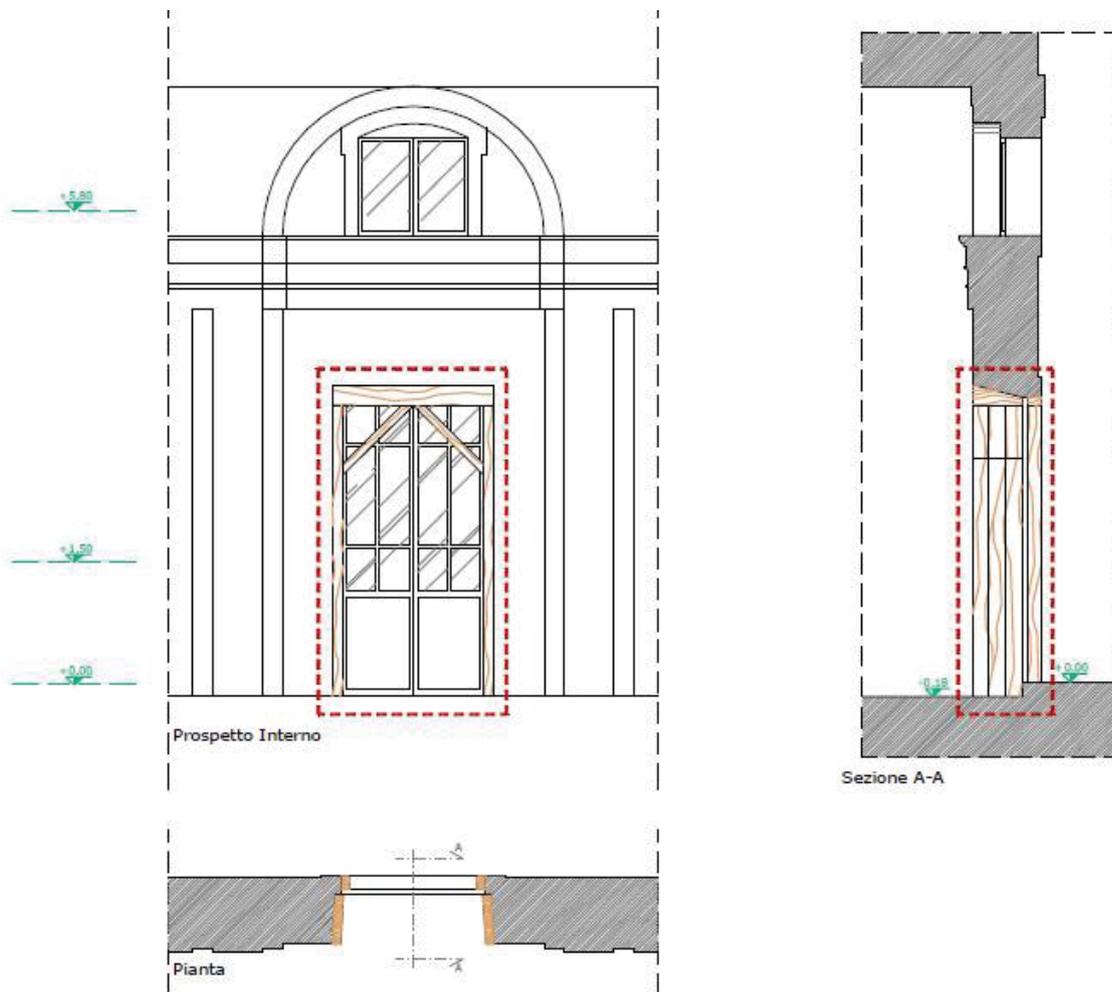
Esempio di puntellature lignee messe in opera

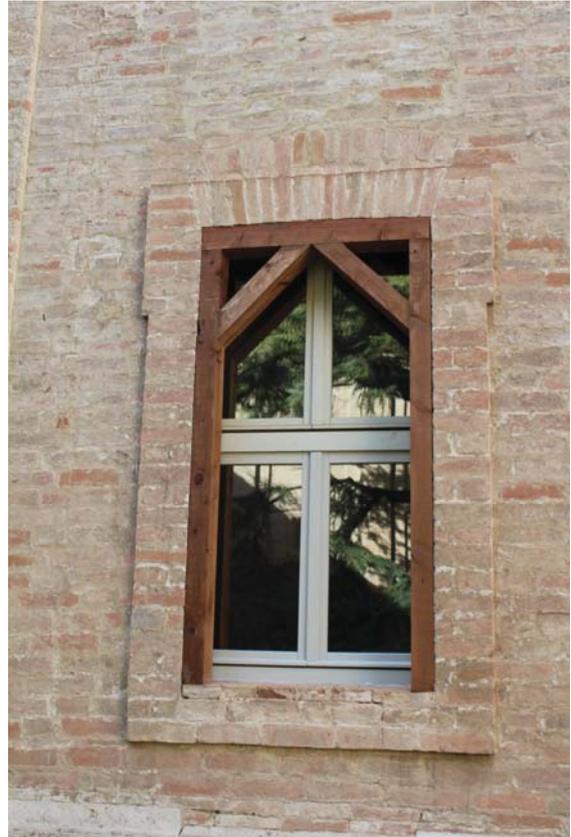
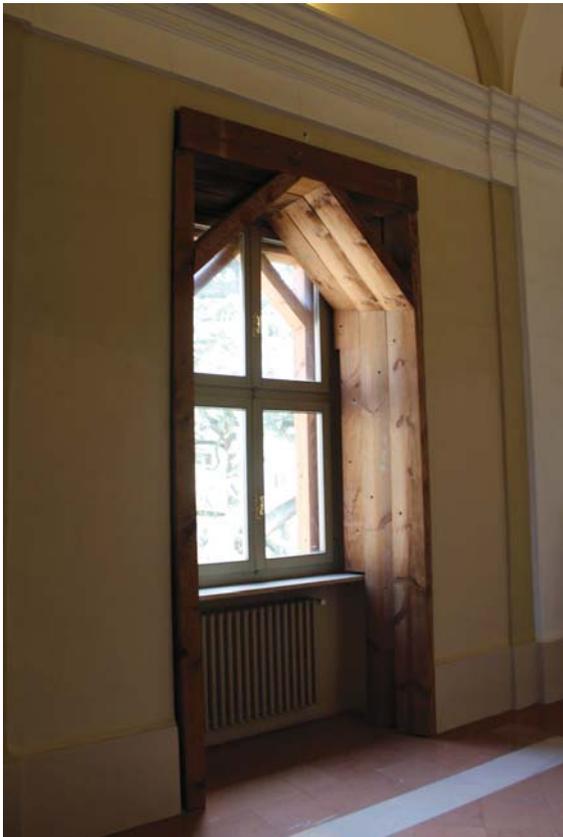
Puntellatura interna

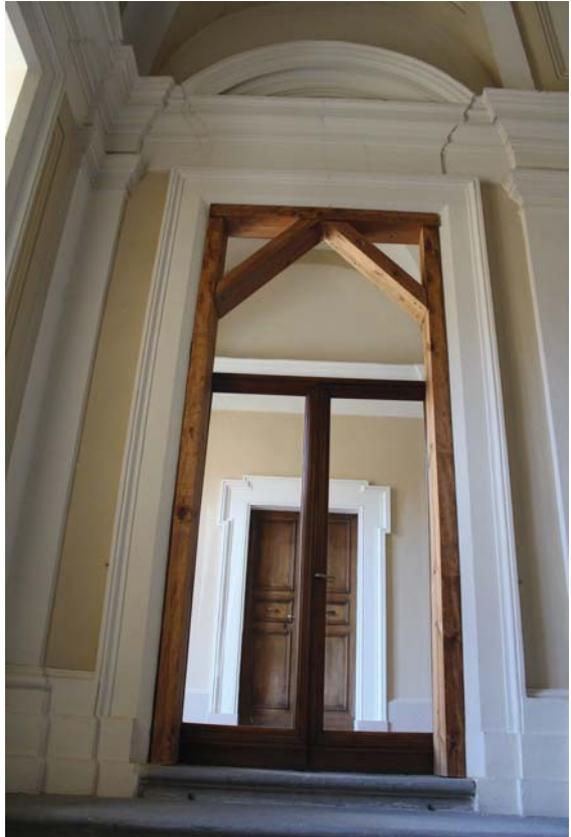
Puntellatura del portale dello scalone

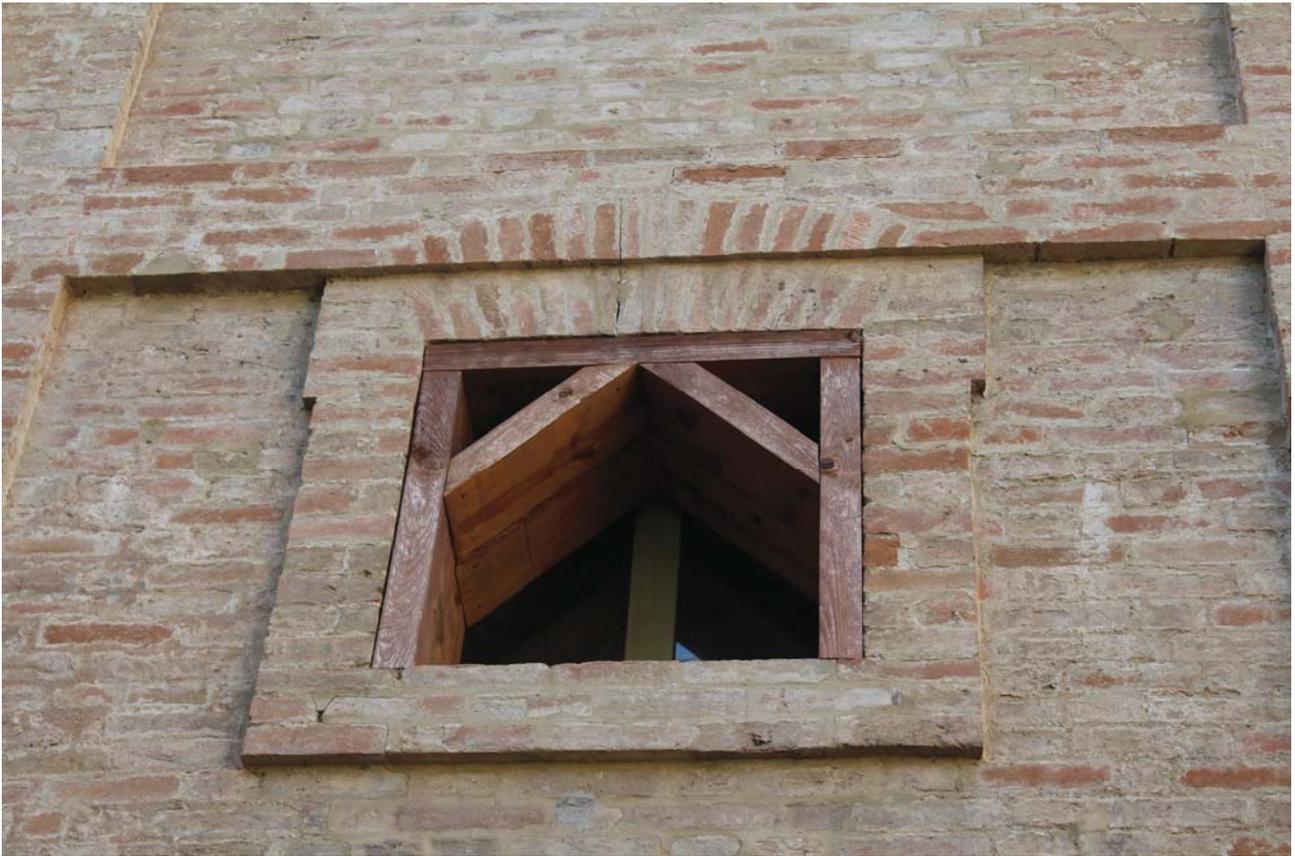
Esempio di puntellatura lignea provvisoria su paramento murario esterno

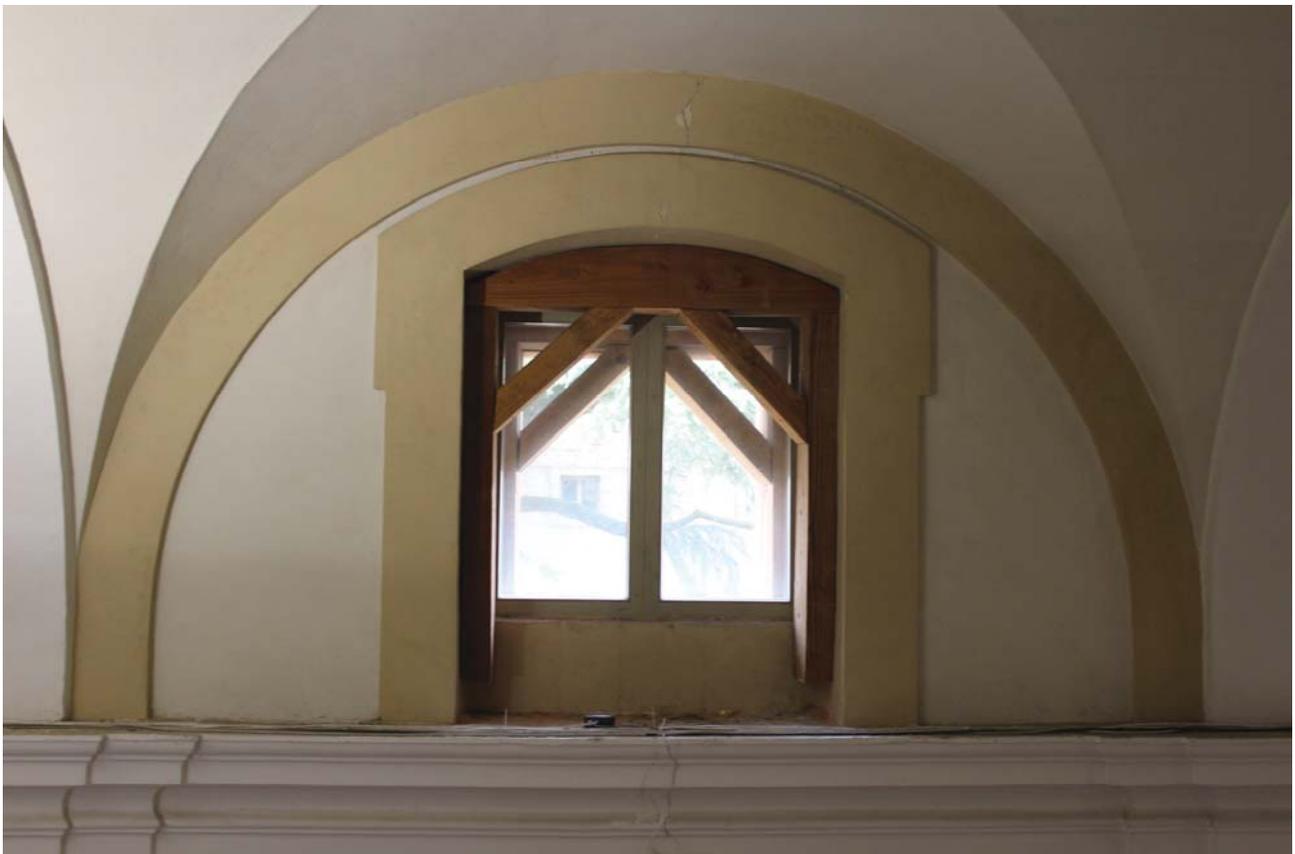
Esempio di puntellatura lignea provvisoria su paramento murario interno

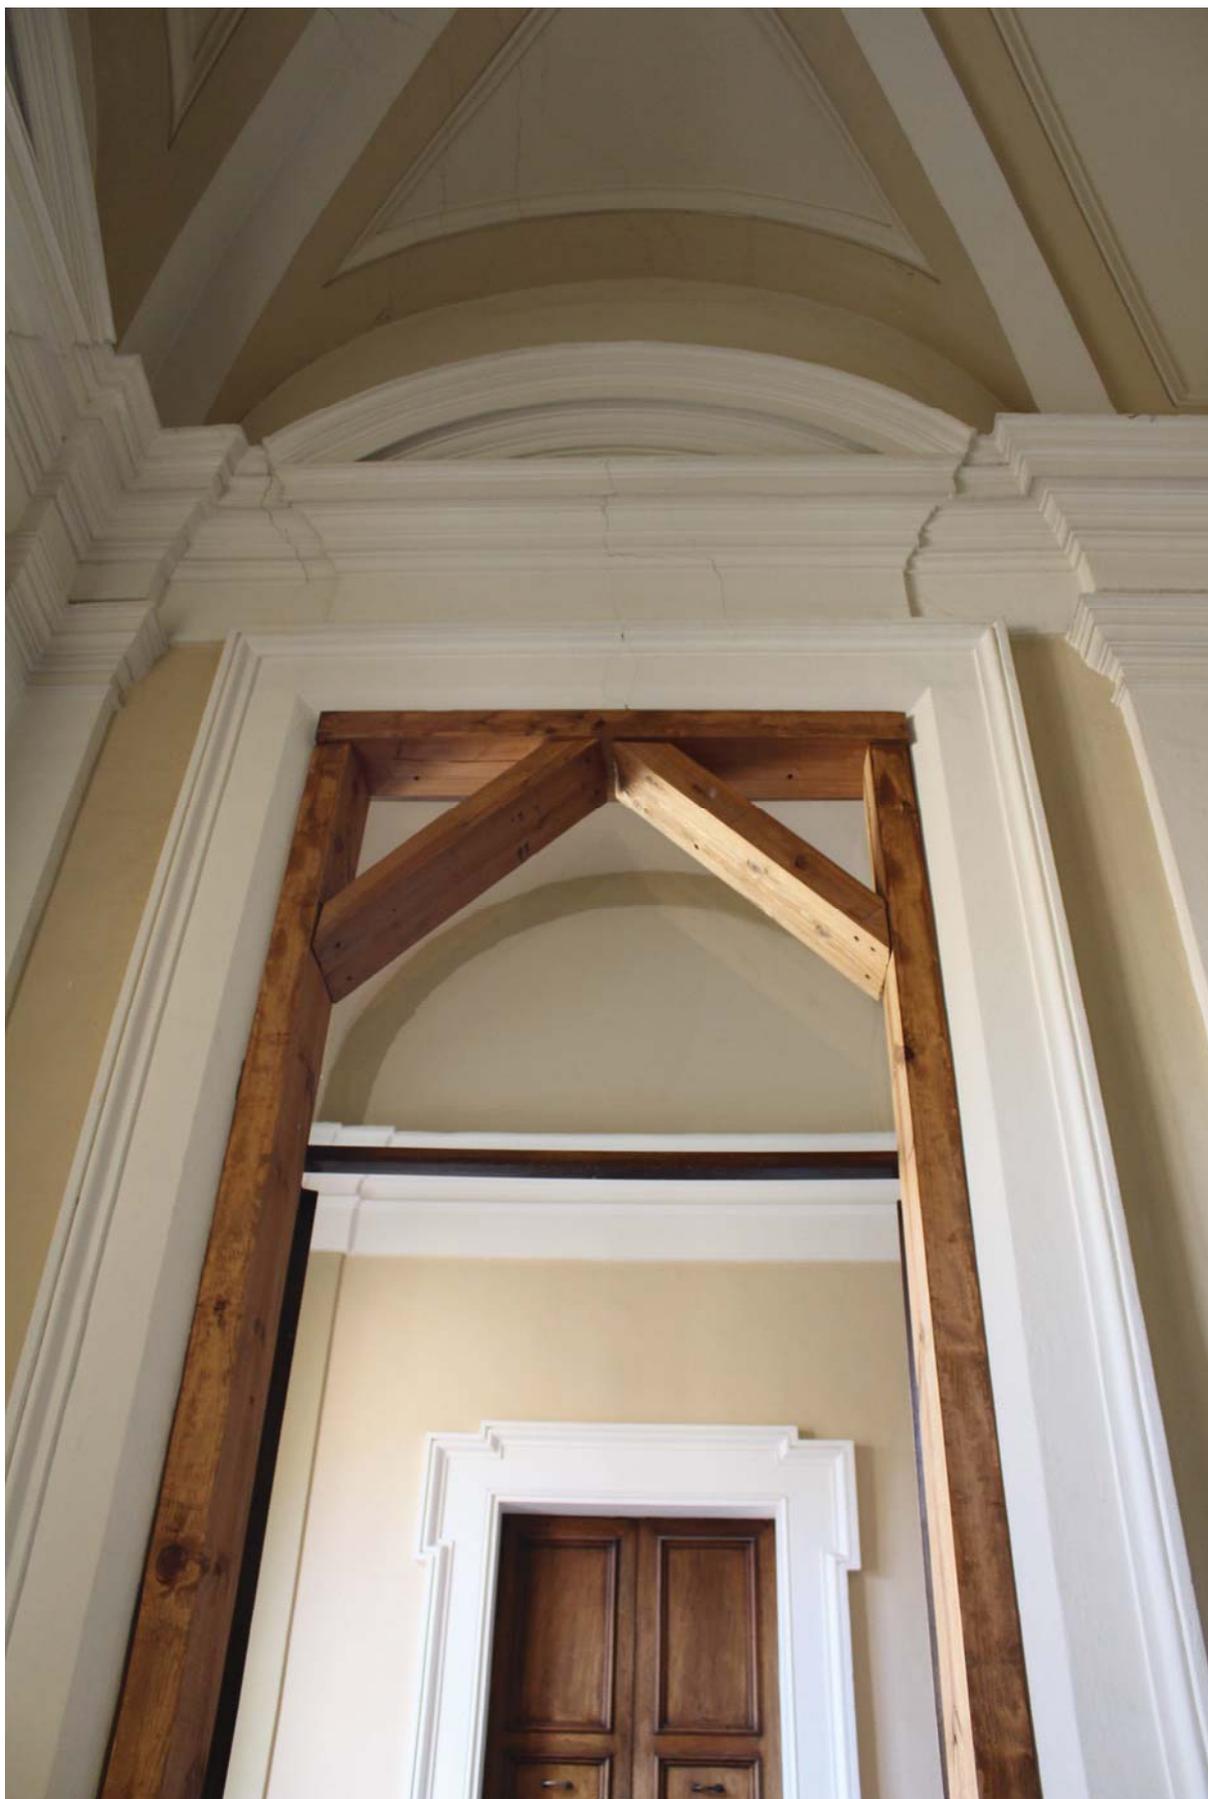
Puntellatura lignea provvisoria su portale scalone piano Primo

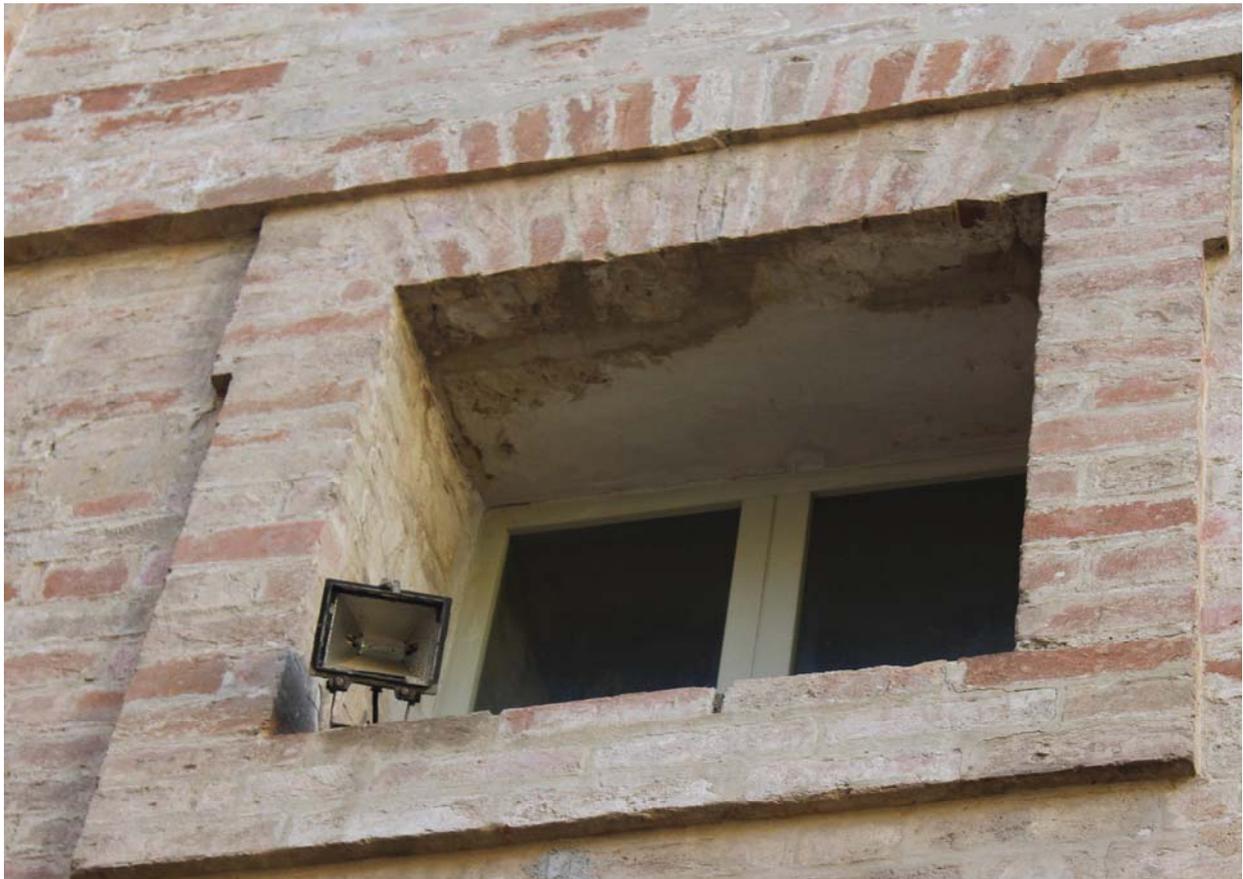
Lesioni superficiali sul paramento esterno in mattoni faccia vista

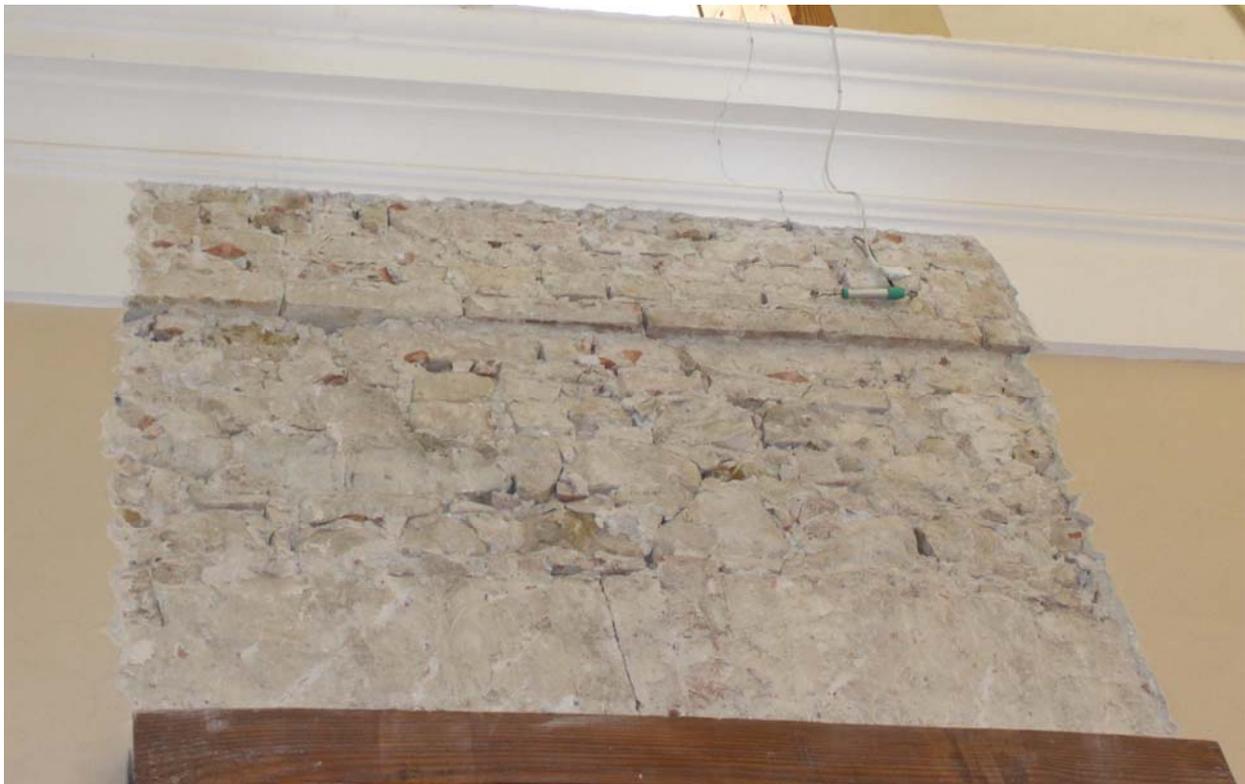
Lesioni su architravi e muratura soprastante a piano terra in corrispondenza delle aperture

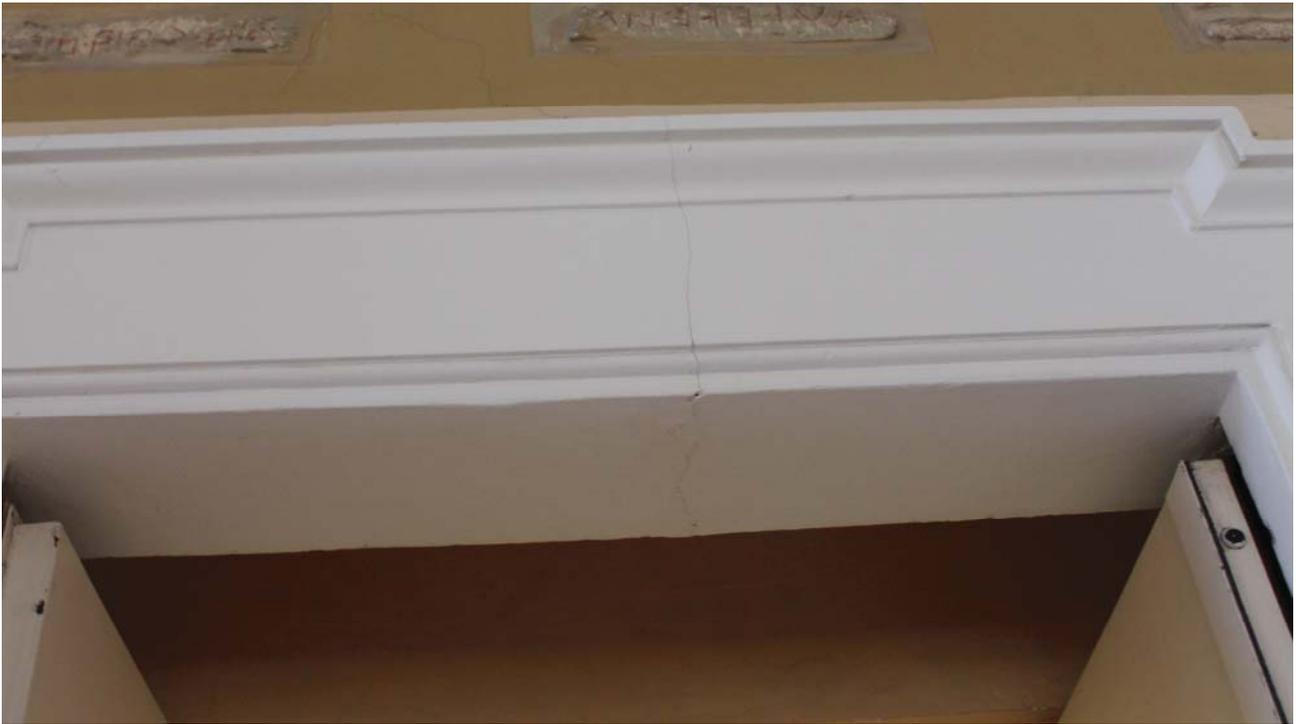
Lesioni su architravi porte dei corridoi - decoro in stucco esterno

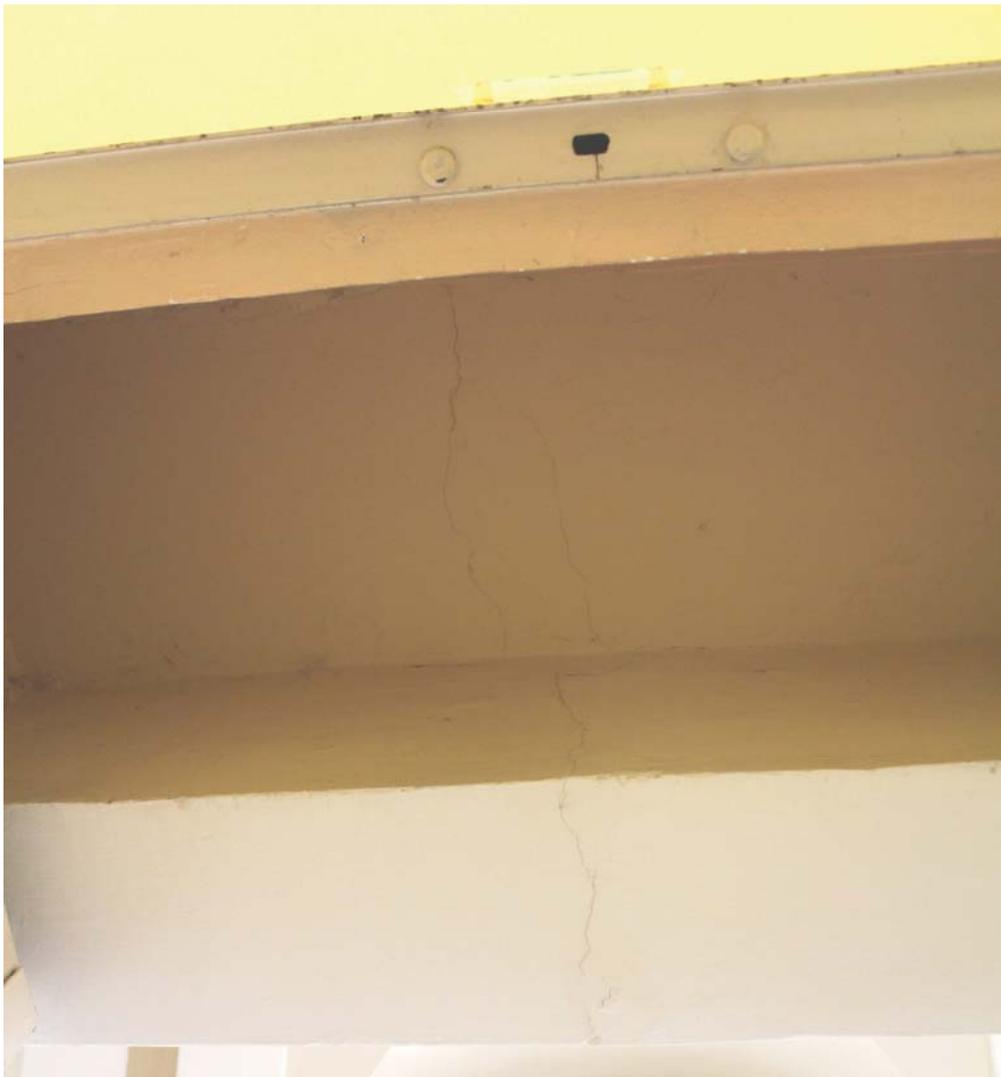
Lesioni su architravi porte dei corridoi - lesione su architrave interno alla muratura

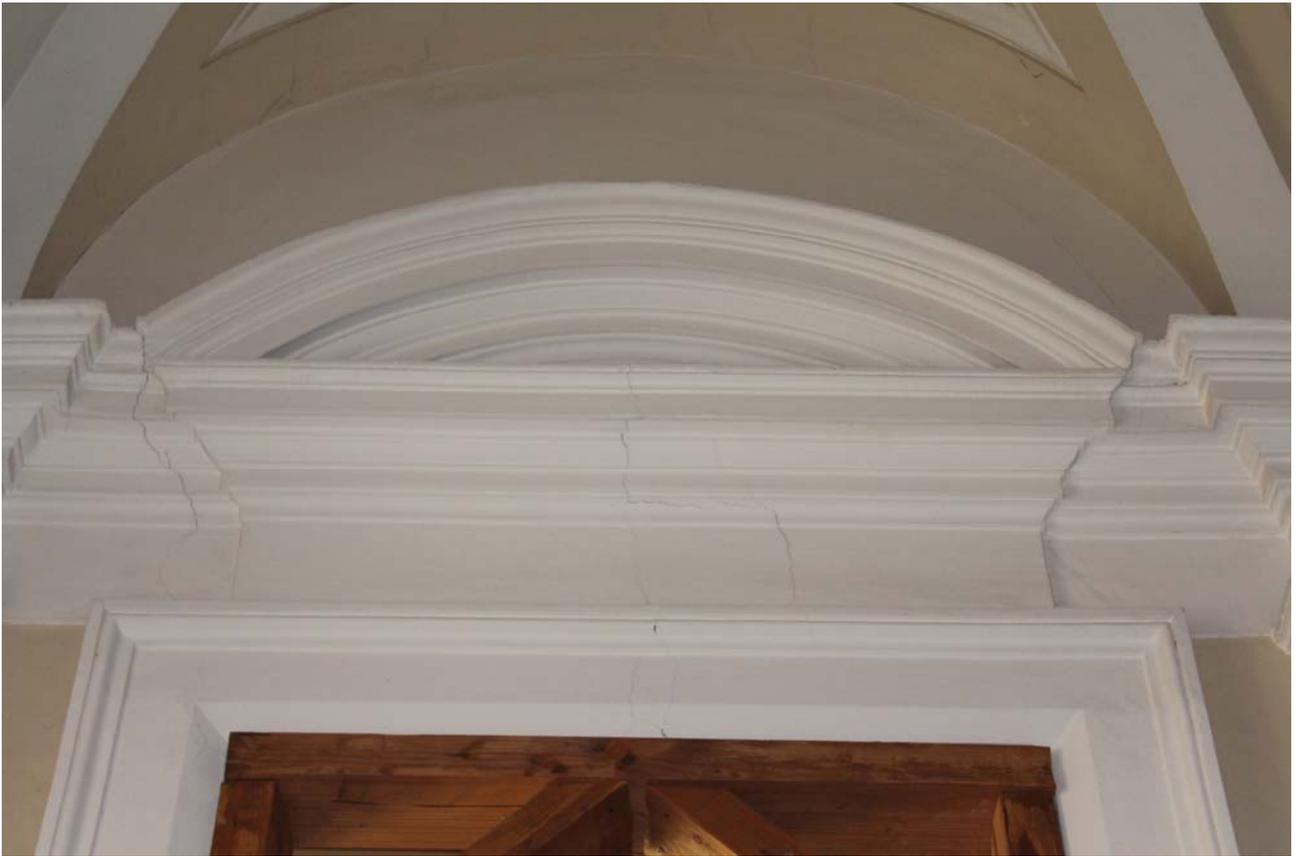
Lesioni superficiali su apparato decorativo portale scalone piano primo

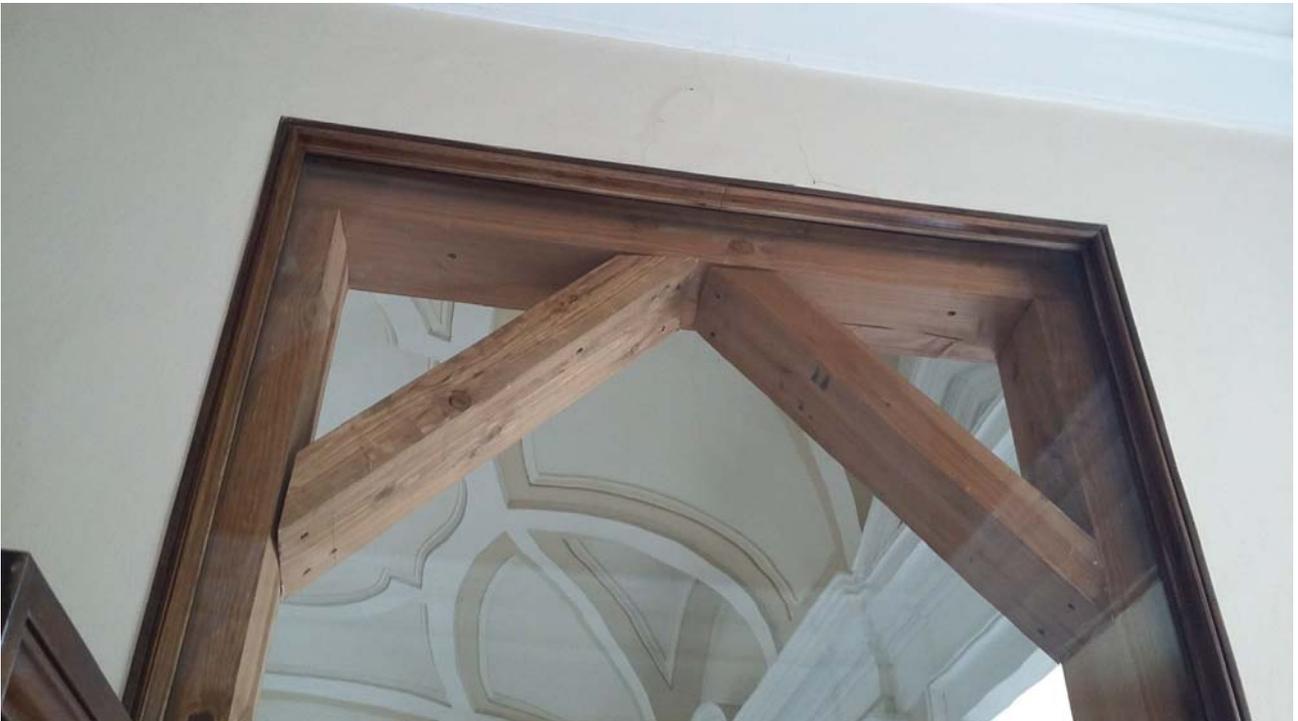
Lesioni superficiali portale scalone piano primo

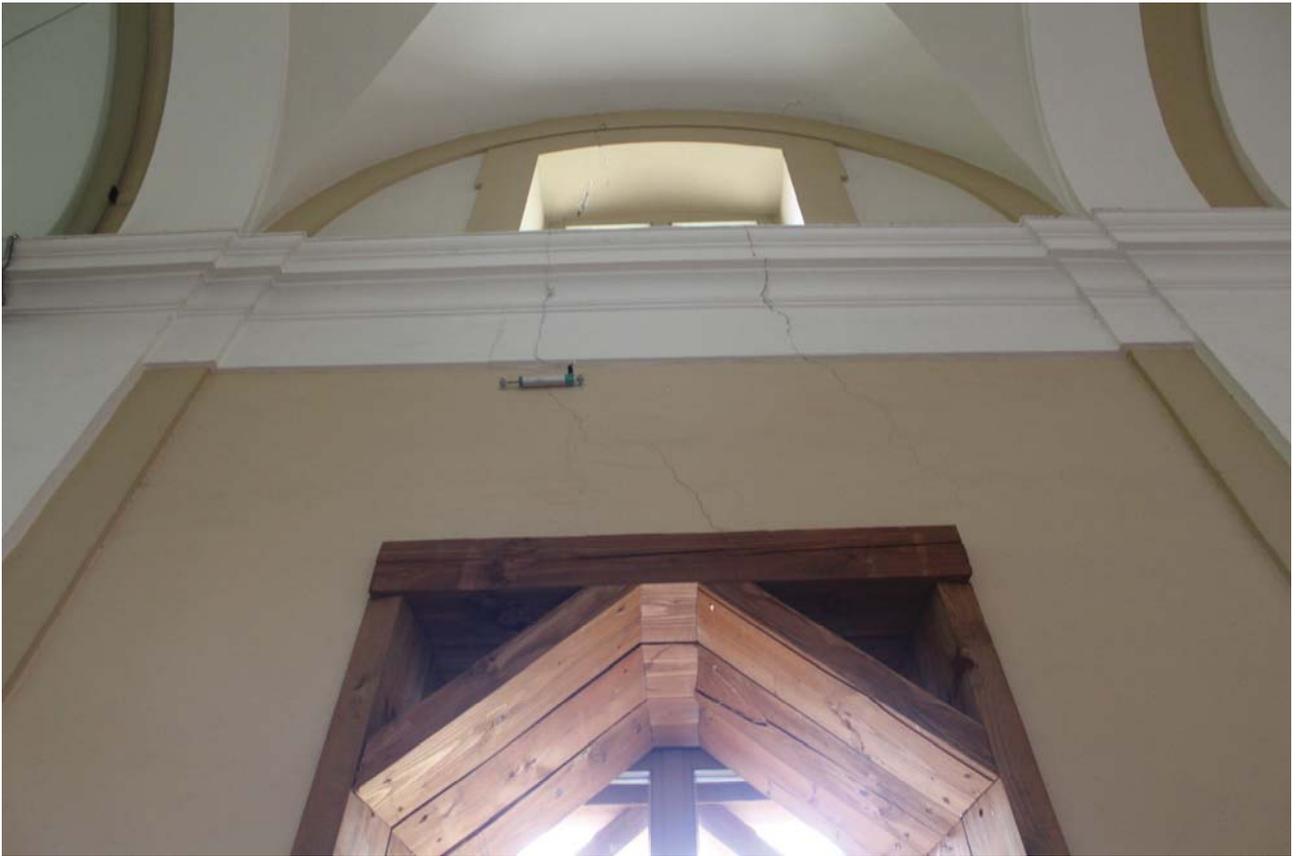
Lesioni su architravi e apparati decorativi piano terra e ammezzato

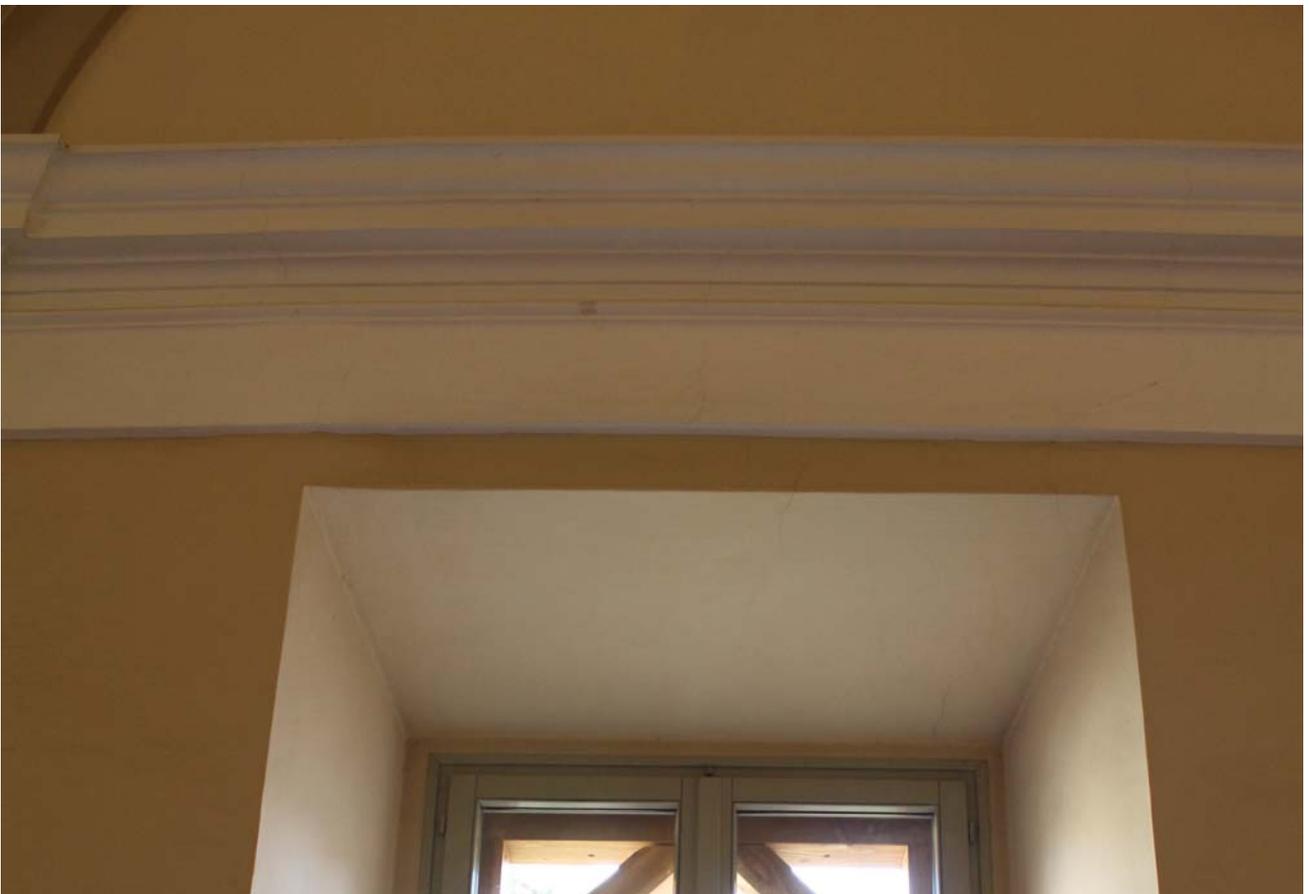
Lesioni su architravi piano primo finestre sul chiostro

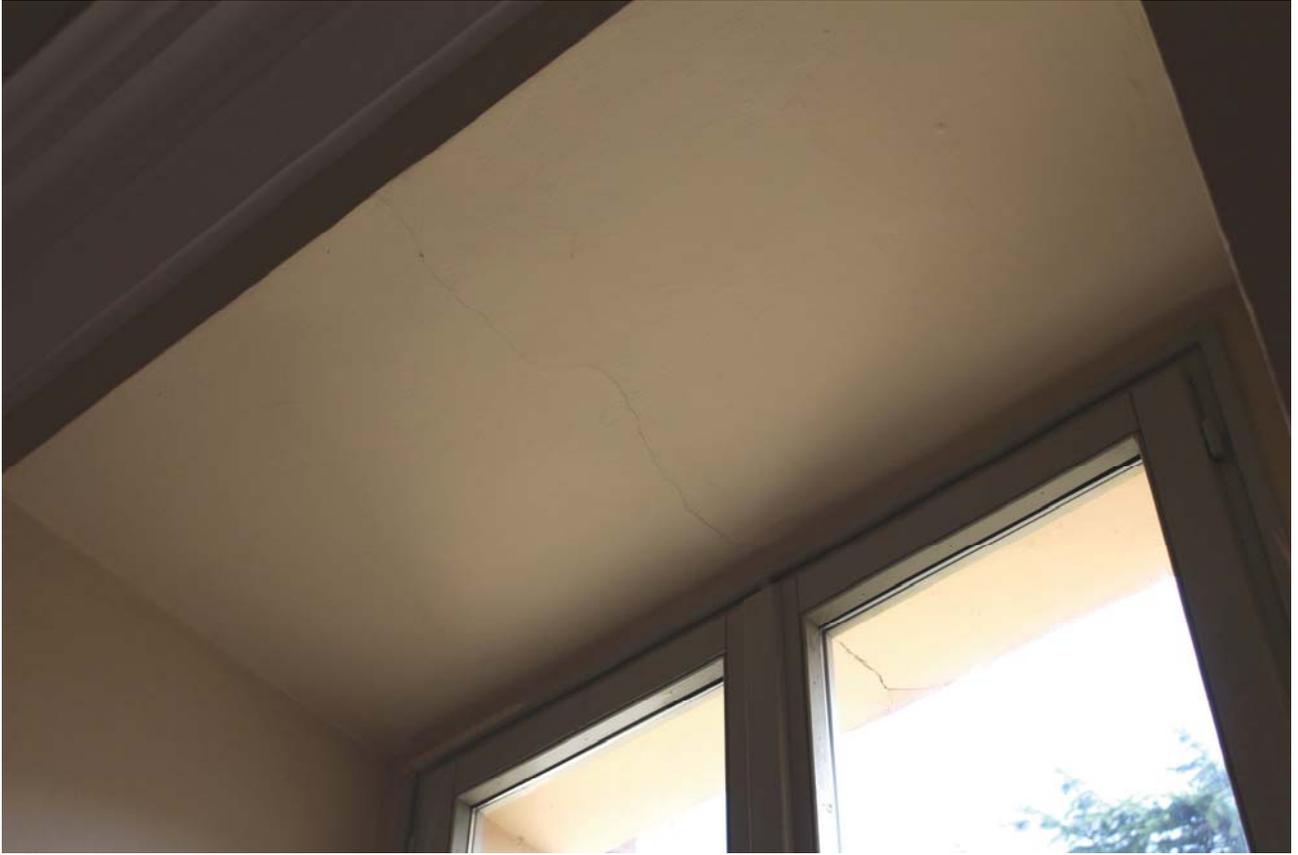
Lesioni su architravi piano primo finestre sul chiostro
