# LAVORI DI RIQUALIFICAZIONE DELLE FACCIATE DI PALAZZO MANZONI

ACCORDO QUADRO SERVIZI - LOTTO 2 - COMMESSA 20-08

## PROGETTO DEFINITIVO/ESECUTIVO

## RELAZIONE TECNICA INTERVENTI DI RESTAURO

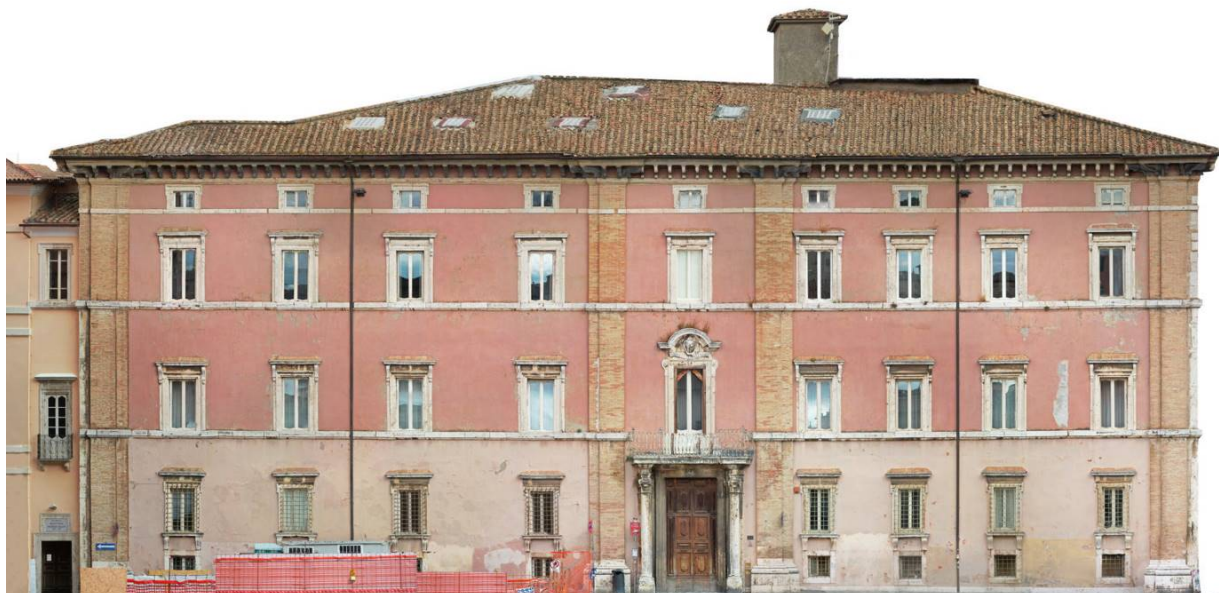
PROSPETTO PRINCIPALE PIAZZA MORLACCHI

L'edificio verte in uno stato generale di degrado delle superfici indipendentemente dalla natura materica del supporto e presentano un degrado estetico dovuto alle numerose sovrapposizioni di tinteggio sull'intonaco originale.

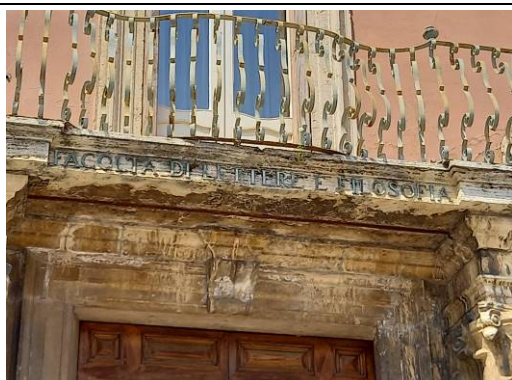
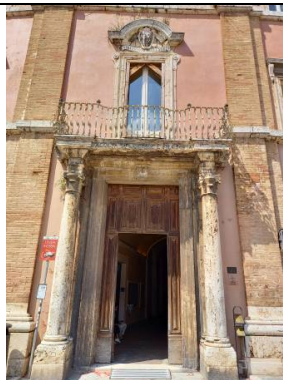
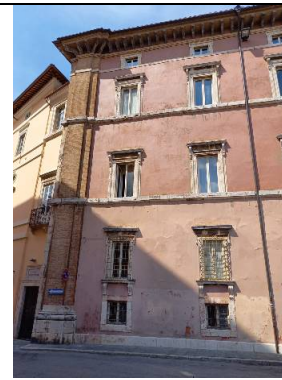
DETTAGLI DEL PROSPETTO PRINCIPALE

Nelle zone più esposte agli agenti atmosferici l'intonaco risulta distaccato o caduto, mentre nelle porzioni rimanenti più dilavato. Analoga è la situazione per il prospetto in pietra.

Tutti gli elementi in travertino presentano uno stato di deterioramento e di degrado.

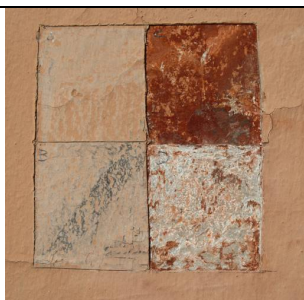
STRATIGRAFIA DEGLI INTONACI – PROSPETTO P.ZZA MORLACCHI

Sulla superficie dell'intonaco del fabbricato principale sono state eseguite delle campionature per definire la stratigrafia dell'intonaco la quale risulta piuttosto articolata, essendo composta da un numero di quattro livelli di finitura sovrapposti.
