## Scheda Tecnica

- **Ditta proprietaria:...** **UNIVERSITÀ DEGLI STUDI DI PERUGIA**
- **Tecnico progettista/rilevatore:** .....ARCH. FRANCESCO FUCELLI.....
- **Localizzazione immobile:** Loc. ...PERUGIA..... Voc./P.zza/Via: ..P.ZZA MORLACCHI.....
- **Identificazione catastale:** Foglio n°: ...243..... Particella n°: ...2209.....
- **Caratteristiche:**

**Rilievo fotografico dell'Aspetto Esterno**  
(Formato foto non minore di 10 x 15)

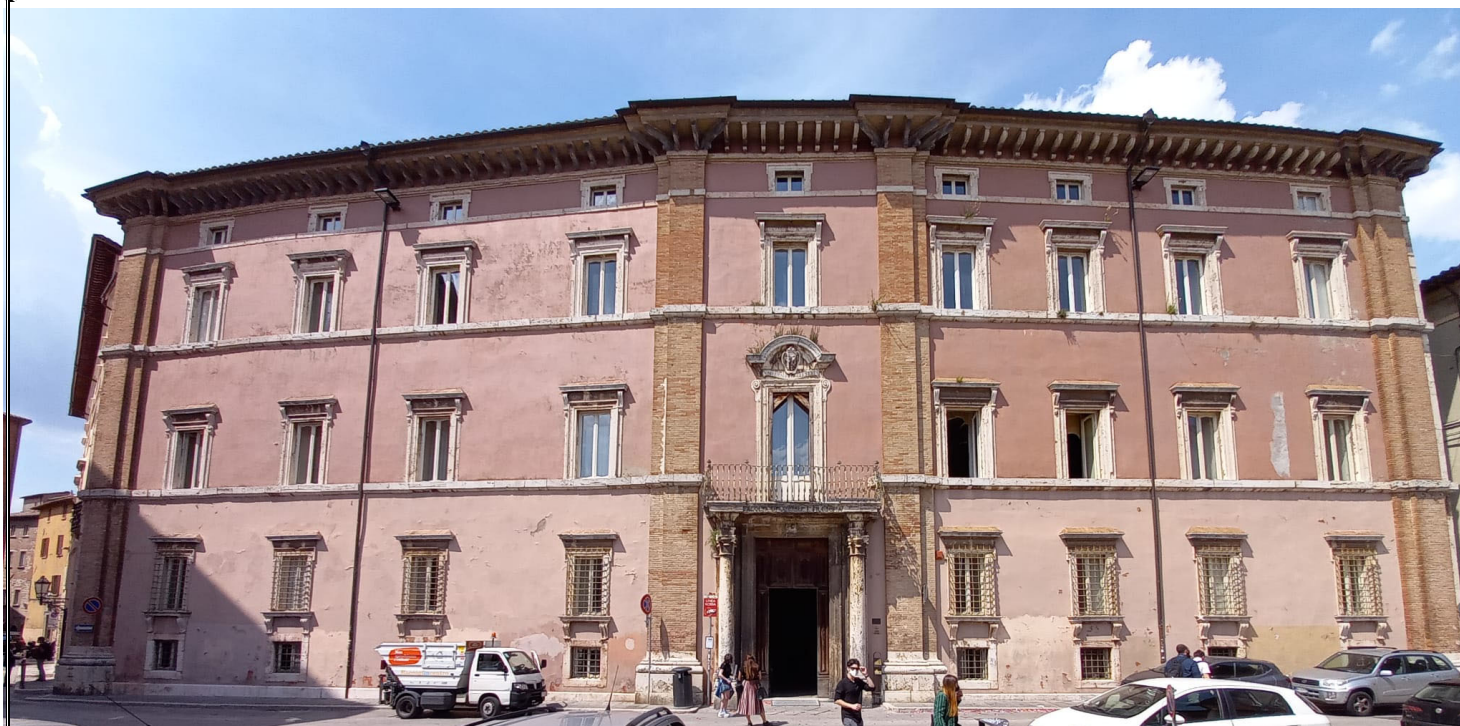
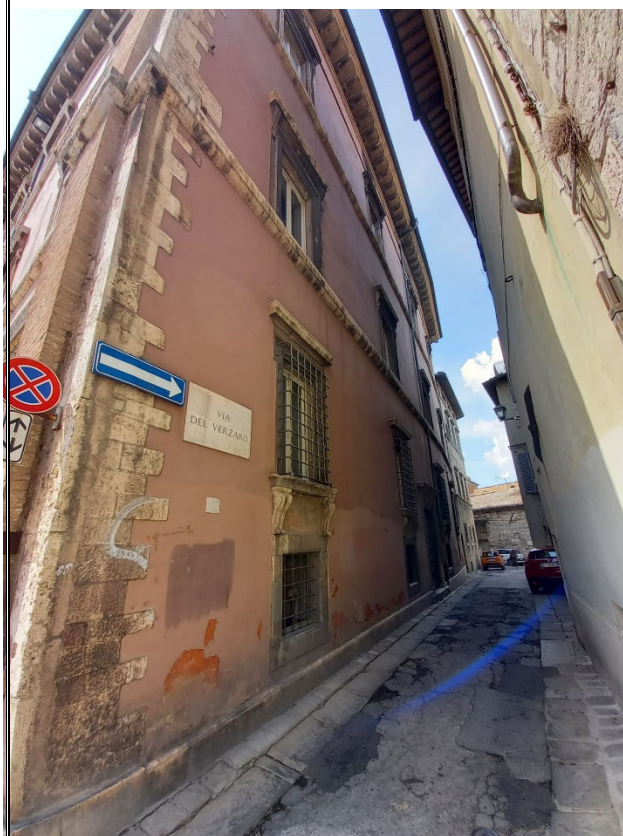
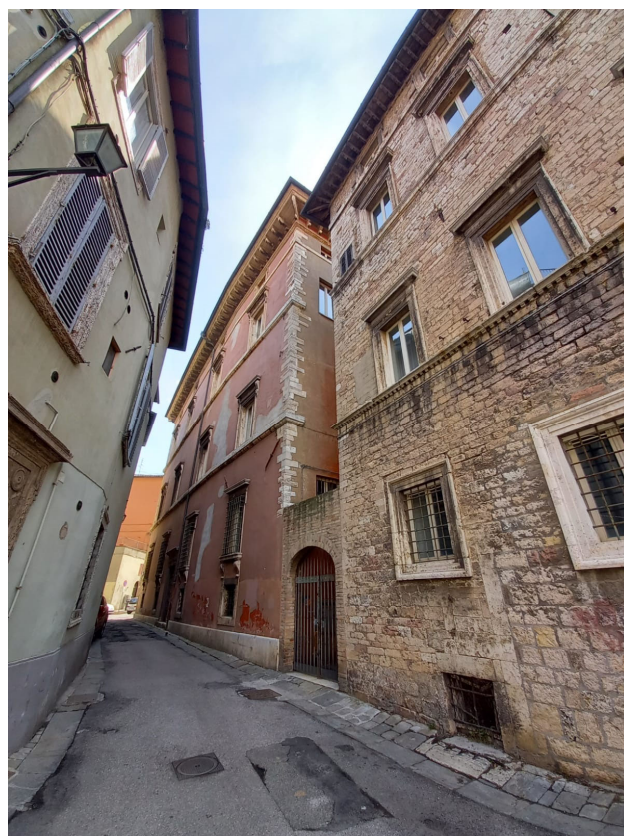
Il prospetto principale su piazza Morlacchi mantiene ad oggi ancora l'aspetto formale descritto dal letterato Serafino Siepi nella sua Descrizione topologico-istorica della città di Perugia stampata a Perugia nel 1822 nel quale usava le seguenti parole per descrivere il palazzo: "Quattro ordini di finestre regiate di belle cornici di travertino, una porta con due colonne composte della stessa pietra soggette ad un architrave che sostiene una ringhiera di ferro, e due pilastri di mattoni che dividono il prospetto in tre parti, il tutto simmetricamente ed elegantemente disposto: costituiscono l'esteriore bellezza di questa fabbrica alla quale corrisponde il magnifico atrio e l'agiata scala che conduce agli appartamenti".

Al centro del prospetto è presente il grande portale d'ingresso, incorniciato da una coppia di colonne composite poggianti su un alto basamento e messe a sorreggere il balcone. In corrispondenza dell'apertura, che dà accesso al terrazzino, si trova un fregio a forma di nastro con l'incisione "VNIVERSITÀ DEGLI STUDI".
