PALAZZO MANZONI - LOTTO 1
KEYMAP - PROSPETTO 1 - dettaglio 1
rif. Keyplan
SCALA GRAFICA

PROSPETTO 1 (PBS: P06.E07.01.PR1)
DETTAGLIO PORTONE D'INGRESSO
rif. keymap
SCALA GRAFICA

LAVORI DI RIQUALIFICAZIONE DELLE FACCIATE DI PALAZZO MANZONI
ACCORDO QUADRO SERVIZI - LOTTO 2 - COMMESA 20-08
CIG: 8780651660 CUP: H5E100010005

MAPPATURA DEL DEGRADO ELEMENTI TIPOLOGICI IN TRAVERTINO DEGRADO A+

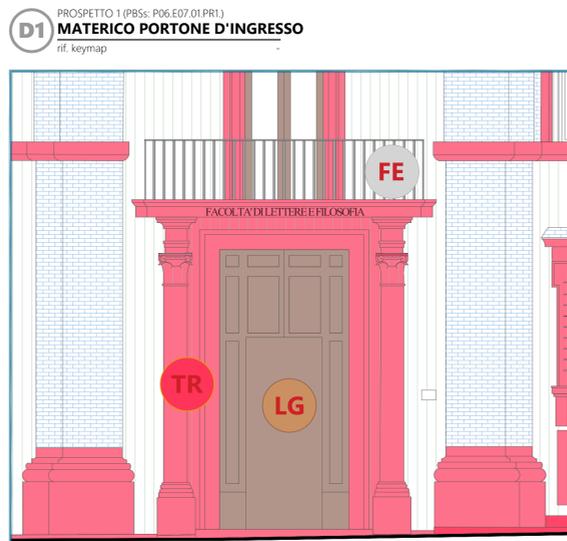
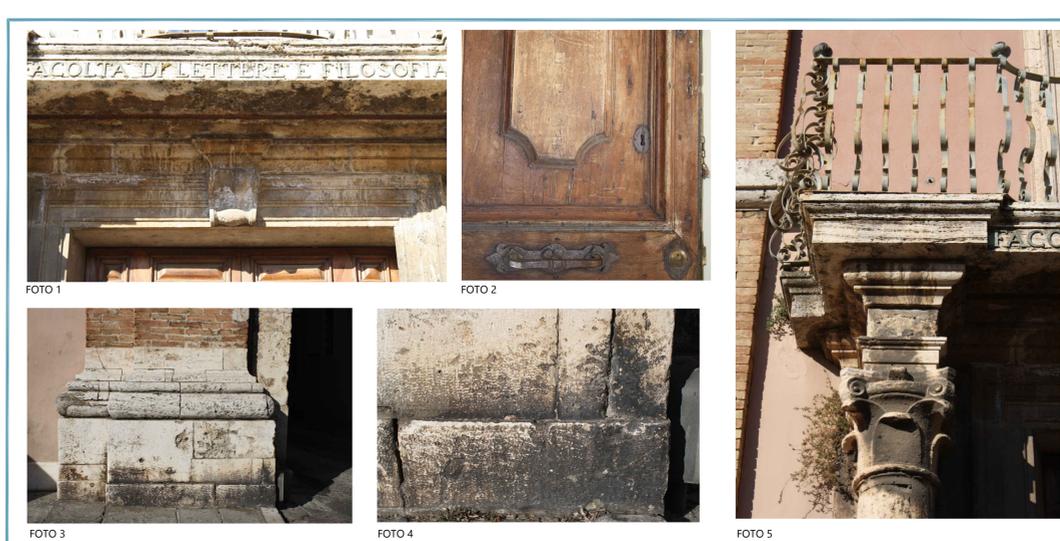
MATERIALE: INTONACO (pbst 2.1.1.1)				
LEGENDA DEL DEGRADO				
ALTERAZIONI E DEGRADO	RIPRODUZIONE FOTOGRAFICA	DESCRIZIONE	CAUSE	TIPOLOGIA
RIGONFIAMENTO E DISTACCO [RD]		CONGLOMATO SUPERFICIALE DI INTONACO IN FORMA DI CORICCHIAIA, SPALMATO SULLA SUPERFICIE DEL MURALE, DA TRACCIA DI COCCO O DI ALTRA SOSTANZA ORGANICA, CHE SI STACCA PER EFFETTO DI ESPANSIONE TERMICA O PER EFFETTO DI CONTRAZIONE TERMICA.	• AZIONE MICROORGANICA E RIGONFIAMENTO • RIGONFIAMENTO • CREOLAZIONE DI UNA SOSTANZA ORGANICA • RESIDUI DELLA COMBUSTIONE DI OLI DERIVATI DAL PETROLIO	DEGRADO LOCALIZZATO
MACCHIA (ATTO VANDALICO) [AV]		STACCO DI INTONACO CON QUANTITÀ ACCIDENTALE E COLLEGATA ALLA PRESENZA DI MATERIALI STRANIERI AL MURALE, SOSTANZE ORGANICHE, VERMICI.	• ATTO DI VANDALISMO	DEGRADO LOCALIZZATO
RAPPEZZO INCONGRUO [RI]		PRESENZA DI INTONACO STRANIERO, CHE SI MANIFESTA IN FORMA DI STRIPPE, SOSTANZE ORGANICHE, VERMICI, SOSTANZE ORGANICHE, VERMICI.	• PRESENZA DI INTONACO STRANIERO • PRESENZA DI SOSTANZE ORGANICHE, VERMICI, SOSTANZE ORGANICHE, VERMICI	DEGRADO LOCALIZZATO

MICRO ESFOLIAZIONI [ME]		DEGRADAZIONE CHE SI MANIFESTA CON LA FORMAZIONE DI MICROFRAGOLE, CHE SI STACCANO DAL MURALE, SOSTANZE ORGANICHE, VERMICI, SOSTANZE ORGANICHE, VERMICI.	• AZIONE MICROORGANICA • PRESENZA DI INTONACO STRANIERO • PRESENZA DI SOSTANZE ORGANICHE, VERMICI, SOSTANZE ORGANICHE, VERMICI	DEGRADO DIFFUSO
DEPOSITO SUPERFICIALE (D.S.) [DS]		ACCUMULO DI MATERIALI ESTRanei DI ORIGINE VARIABILE, CHE SI DEPOSITANO SULLA SUPERFICIE DEL MURALE, SOSTANZE ORGANICHE, VERMICI, SOSTANZE ORGANICHE, VERMICI.	• EPIDERMIS, SCARABOGA E DEGRADAZIONE DELLA SUPERFICIE • IMPRONTA DI PRODOTTI VERNICIATI • RIGONFIAMENTO ATMOERICO	DEGRADO DIFFUSO
LACUNA [LA]		PRESENZA DI CAVITÀ, DI SPACCHI, DI UN MURALE, SOSTANZE ORGANICHE, VERMICI, SOSTANZE ORGANICHE, VERMICI.	• EPIDERMIS, SCARABOGA E DEGRADAZIONE DELLA SUPERFICIE • IMPRONTA DI PRODOTTI VERNICIATI • RIGONFIAMENTO ATMOERICO	DEGRADO LOCALIZZATO
COLONIZZAZIONE BIOLOGICA [Pat B]		STRATO SOTTILE ED OMogeneo, COSTITUITO PREVALentemente DA MICROORGANISMI, VARIABILE PER CARATTERISTICHE DI COLORE ED ADERENZA AL SOSTRATO.	• AZIONE DI MICROORGANISMI • PRESENZA DI INTONACO STRANIERO • PRESENZA DI SOSTANZE ORGANICHE, VERMICI, SOSTANZE ORGANICHE, VERMICI	DEGRADO DIFFUSO

DILAVAMENTO [DL]		TRACIA AD ANDAMENTO VERTICALE, FREQUENTEMENTE SE NE RICOGLIEVONO I RECIDIVI PARALLELI.	• PRESENZA DI DEPOSITO SUPERFICIALE • RICOGLIAMENTO DEL RICOGLIAMENTO • PRESENZA DI INTONACO STRANIERO • PRESENZA DI SOSTANZE ORGANICHE, VERMICI, SOSTANZE ORGANICHE, VERMICI	DEGRADO DIFFUSO
ALTERAZIONE CROMATICA [AC]		VARIAZIONE CROMATICA DEL COLORE, FREQUENTEMENTE SE NE RICOGLIEVONO I RECIDIVI PARALLELI.	• PRESENZA DI DEPOSITO SUPERFICIALE • RICOGLIAMENTO DEL RICOGLIAMENTO • PRESENZA DI INTONACO STRANIERO • PRESENZA DI SOSTANZE ORGANICHE, VERMICI, SOSTANZE ORGANICHE, VERMICI	DEGRADO DIFFUSO

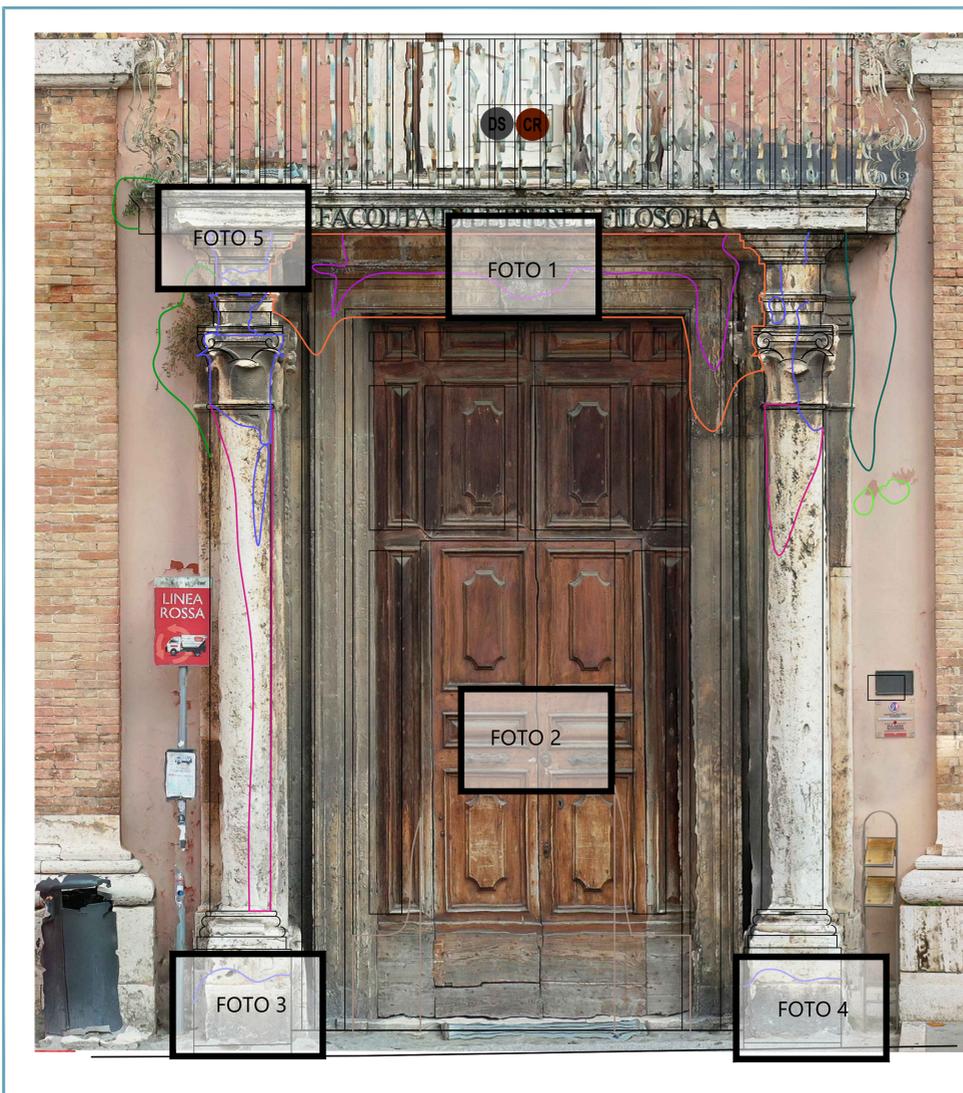
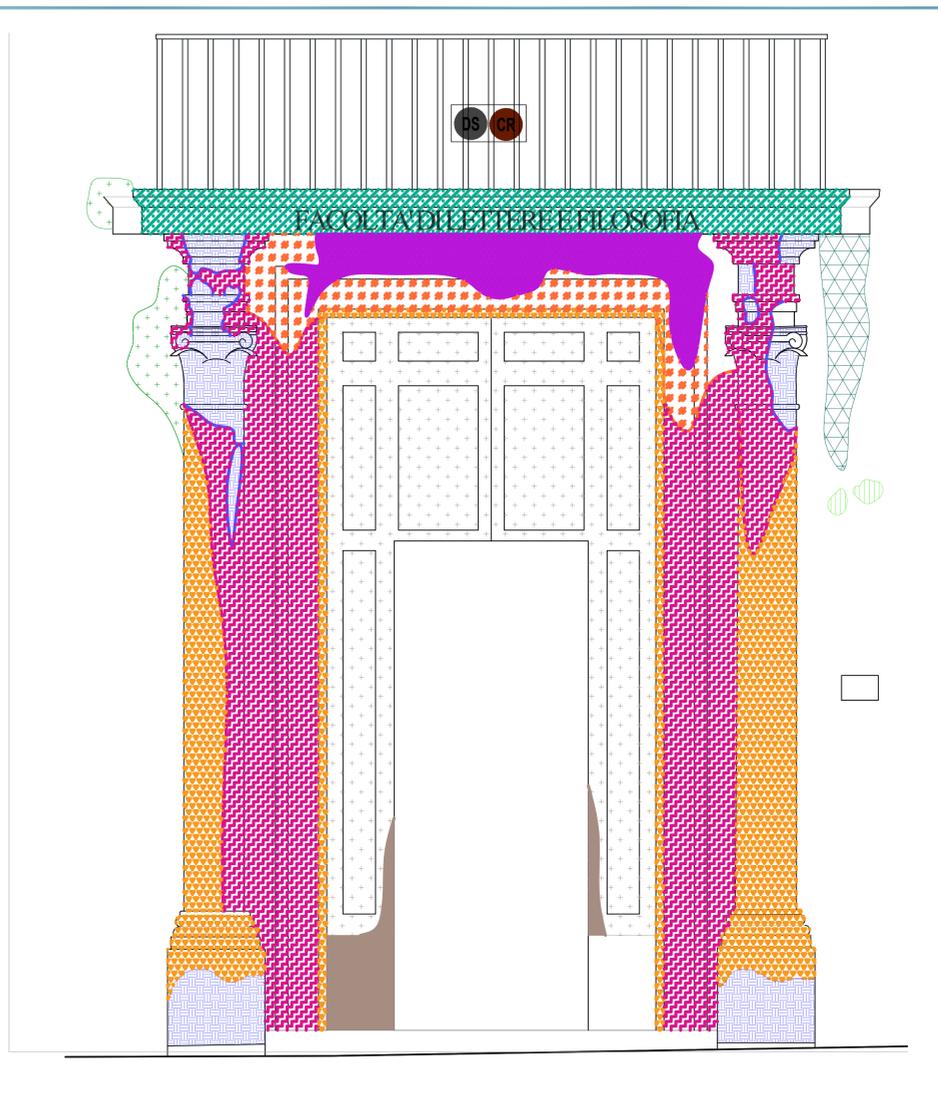
D1 PROSPETTO 1 (PBS: P06.E07.01.PR1)
DETTAGLIO PORTONE D'INGRESSO
rif. keymap 1:20

LEGENDA DEL DEGRADO PER ELEMENTI - TRAVERTINO				
DEFINIZIONE DEL DEGRADO	COD.	TIPOLOGIE DI DEGRADO	SUPERFICIE INTERESSATA	%
A+	CR Pat B	[A+]	100%	100%
	DS		100%	
	MA DS Fes		30%	
A	CR Pat B	[A]	80%	80%
	DS		100%	
	MA DS Fes		28%	
B	CR Pat B	[B]	80%	80%
	DS		100%	
	MA DS Fes		25%	
C	CR Pat B	[C]	70%	70%
	DS		100%	
	MA DS Fes		23%	
D	CR Pat B	[D]	60%	60%
	DS		100%	
	MA DS Fes		20%

MATERIALE: TRAVERTINO (pbst 2.1.1.2)				
ALTERAZIONI E DEGRADO	RIPRODUZIONE FOTOGRAFICA	DESCRIZIONE	CAUSE	TIPOLOGIA
CROSTA (CR) [CR]		STRATO SUPERFICIALE IN ASSONDAZIONE AL MURALE, SOSTANZE ORGANICHE, VERMICI, SOSTANZE ORGANICHE, VERMICI.	• AZIONE MICROORGANICA E RIGONFIAMENTO • RIGONFIAMENTO • CREOLAZIONE DI UNA SOSTANZA ORGANICA • RESIDUI DELLA COMBUSTIONE DI OLI DERIVATI DAL PETROLIO	DEGRADO DIFFUSO
DEPOSITO SUPERFICIALE (D.S.) [DS]		ACCUMULO DI MATERIALI ESTRanei DI ORIGINE VARIABILE, CHE SI DEPOSITANO SULLA SUPERFICIE DEL MURALE, SOSTANZE ORGANICHE, VERMICI, SOSTANZE ORGANICHE, VERMICI.	• EPIDERMIS, SCARABOGA E DEGRADAZIONE DELLA SUPERFICIE • IMPRONTA DI PRODOTTI VERNICIATI • RIGONFIAMENTO ATMOERICO	DEGRADO DIFFUSO
MANCANZA (MA) [MA]		CADUTA E PERDITA DI PARTI, SOSTANZE ORGANICHE, VERMICI, SOSTANZE ORGANICHE, VERMICI.	• RIGONFIAMENTO ATMOERICO • PRESENZA DI INTONACO STRANIERO • PRESENZA DI SOSTANZE ORGANICHE, VERMICI, SOSTANZE ORGANICHE, VERMICI	DEGRADO LOCALIZZATO

FESSURAZIONE O LESIONE (Fes) [Fes]		DEGRADAZIONE CHE SI MANIFESTA CON LA FORMAZIONE DI SPACCHI, SOSTANZE ORGANICHE, VERMICI, SOSTANZE ORGANICHE, VERMICI.	• AZIONE MICROORGANICA • PRESENZA DI INTONACO STRANIERO • PRESENZA DI SOSTANZE ORGANICHE, VERMICI, SOSTANZE ORGANICHE, VERMICI	DEGRADO LOCALIZZATO
DISGREGAZIONE ED EROSIONE (DS) [DS]		DEGRADAZIONE CARATTERIZZATA DA DISTACCO DI FRANGIOLI DI CEMENTO, SOSTANZE ORGANICHE, VERMICI, SOSTANZE ORGANICHE, VERMICI.	• CAUSE CLIMATICHE E BIOLOGICHE	DEGRADO LOCALIZZATO
DILAVAMENTO (DL) [DL]		TRACIA AD ANDAMENTO VERTICALE, FREQUENTEMENTE SE NE RICOGLIEVONO I RECIDIVI PARALLELI.	• PRESENZA DI DEPOSITO SUPERFICIALE • RICOGLIAMENTO DEL RICOGLIAMENTO • PRESENZA DI INTONACO STRANIERO • PRESENZA DI SOSTANZE ORGANICHE, VERMICI, SOSTANZE ORGANICHE, VERMICI	DEGRADO LOCALIZZATO
OSSIDAZIONE (MACCHIA) [Oss]		ALTERAZIONE CHE SI MANIFESTA CON LA FORMAZIONE DI MACCHIE, SOSTANZE ORGANICHE, VERMICI, SOSTANZE ORGANICHE, VERMICI.	• RIGONFIAMENTO ATMOERICO • PRESENZA DI INTONACO STRANIERO • PRESENZA DI SOSTANZE ORGANICHE, VERMICI, SOSTANZE ORGANICHE, VERMICI	DEGRADO LOCALIZZATO

IFFLUORESCENZA (EFF) [EFF]		FORMAZIONE SUPERFICIALE DI ASPETTO SOTTILE E OMogeneo, SOSTANZE ORGANICHE, VERMICI, SOSTANZE ORGANICHE, VERMICI.	• EPIDERMIS, SCARABOGA E DEGRADAZIONE DELLA SUPERFICIE • IMPRONTA DI PRODOTTI VERNICIATI • RIGONFIAMENTO ATMOERICO	DEGRADO DIFFUSO
PATINA BIOLOGICA (Pat B) [Pat B]		STRATO SOTTILE ED OMogeneo, COSTITUITO PREVALentemente DA MICROORGANISMI, VARIABILE PER CARATTERISTICHE DI COLORE ED ADERENZA AL SOSTRATO.	• AZIONE DI MICROORGANISMI • PRESENZA DI INTONACO STRANIERO • PRESENZA DI SOSTANZE ORGANICHE, VERMICI, SOSTANZE ORGANICHE, VERMICI	DEGRADO DIFFUSO
VEGETAZIONE INFESTANTE (VEG) [VEG]		PRESENZA DI MACCHIE, LICHENI E PIANTE SPORADICHE.	• ACCUMULO DI UMIDITÀ • ATTACCO DI ORGANISMI AUTOTROFI (BATTERI, UNICELLULARI, ALGHE, LICHENI, PIANTE SUPERFICIE)	DEGRADO LOCALIZZATO
DEGRADO ANTROPICO (DA) [DA]		ALTERAZIONE CHE SI MANIFESTA CON RIGONFIAMENTO ACCIDENTALE E COLLEGATA ALLA PRESENZA DI MATERIALI STRANIERI AL MURALE, SOSTANZE ORGANICHE, VERMICI.	• ATTO DI VANDALISMO	DEGRADO LOCALIZZATO

STUCCATURA IMPROPRIA (STU) [STU]		REINTEGRAZIONI REALIZZATE CON MATERIALI INCOMPATIBILI PER CARATTERISTICHE FISICHE ED ESTETICHE.	• AZIONE ANTROPICA	DEGRADO LOCALIZZATO
