# LAVORI DI RIQUALIFICAZIONE DELLE FACCIATE DI PALAZZO MANZONI

ACCORDO QUADRO SERVIZI - LOTTO 2 - COMMESSA 20-08

## PROGETTO DEFINITIVO/ESECUTIVO

## RELAZIONE TECNICA INTERVENTI DI RESTAURO

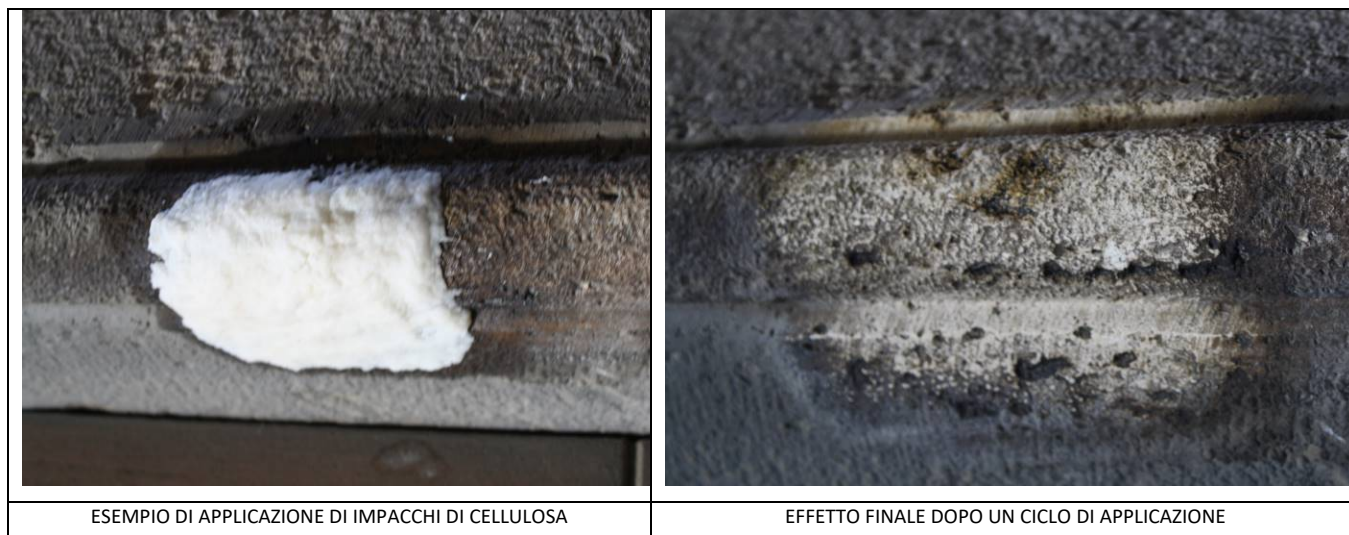
Tutti gli elementi in travertino presentano uno stato di deterioramento e di degrado.

Montati i ponteggi, inizialmente, precedentemente al risanamento delle superfici marmoree, verranno ispezionati attentamente tutti gli elementi strutturali in travertino e le numerose committiture per verificare la presenza di scaglie e frammenti in pericolo di caduta, o fessurazioni pericolose da sottoporre ad un pre-consolidamento, utilizzando resina acrilica, e resina epossidica, o malta premiscelata a base di grassello di calce e sabbia di fiume per evitare possibili ulteriori distacchi, perdite di superficie e spaccature derivanti dalla successiva fase di disinfestazione: il pre consolidamento sarà eseguito inserendo nelle fessure tali resine con siringhe, pipette o mezzi meccanici.

La disinfestazione sarà eseguita asportando delicatamente tutte le parti vegetative cresciute (se presenti) e diramatesi sopra gli elementi di facciata, utilizzando mezzi meccanici come forbici e piccoli seghetti manuali. In seguito sarà applicato a pennello o spruzzo prodotto biocida, per evitare la ricrescita di tali vegetazioni e per l'eliminazione di insetti deteriojeni e delle relative larve. Saranno rimossi e riposizionati correttamente nelle proprie sedi, frammenti e parti di travertino sconnessi o accidentalmente spostati, elementi architettonici spezzati o caduti, ed inseriti, ove mancanti, nuove parti marmoree simili per materia e cromia agli originali, sagomati, collegati con malta a base di grassello di calce e sabbia di media granulometria. Le parti spezzate o distaccate dalla struttura muraria saranno inizialmente rimosse, ripristinate e ricollocate nuovamente al supporto con resina epossidica. Se necessario saranno inseriti perni metallici ed in vetroresina che possano fungere da collegamento tra le varie parti dell'elemento marmoreo pericolanti o distaccate dai supporti. terminate le operazioni di messa in sicurezza e prima ricostruzione, tutti gli elementi marmorei della facciata saranno sottoposti ad una pulitura generale per eliminare impurità, macchie di colore, spray imbrattante ed incrostazioni presenti sulle superfici.

Dopodiché saranno eseguite le stuccature più profonde tra le giunture dei mattoni, nelle cavità, fenditure e lacune presenti. Per questa prima fase di stuccatura grossolana si utilizzeranno malte premiscelate tipo INTOFLOOR EDILCALCE o prodotti equivalenti, con le quali si colmeranno sottosquadro anche le lacune e le committiture delle colonne e di tutte le paraste e dei travi in travertino. La pulitura delle superfici del travertino si effettuerà con impacchi di Pasta di Cellulosa unita a Carbonato d'Ammonio in soluzione al 30% per ammorbidire gli strati di impurità e concrezioni presenti: queste saranno in seguito rimosse con l'uso di spazzolini in nylon e bisturi, risciacquando infine con spugne morbide in acqua pulita.

Saranno naturalmente estratti chiodi e staffe di ogni genere, introdotto nei tempi passati tra le murature, e demolite vecchie stuccature fatiscenti.
