P1 PALAZZO MANZONI - RILIEVO DEL DEGRADO DETURTO
 PROSPETTO 1 (PBS:PO6.E07.01.PR.1)
 rif. keymap 1100

P1 PALAZZO MANZONI - RILIEVO DEL DEGRADO LOCALIZZATO
 PROSPETTO 1 (PBS:PO6.E07.01.PR.1)
 rif. keymap 1100

LAVORI DI RIQUALIFICAZIONE DELLE FACCIATE DI PALAZZO MANZONI
 ACCORDO QUADRO SERVIZI - LOTTO 2 - COMMESA 20-08
 CIG: 8760651660 CUP: J55J100010005

PROGETTO DEFINITIVO/ESECUTIVO

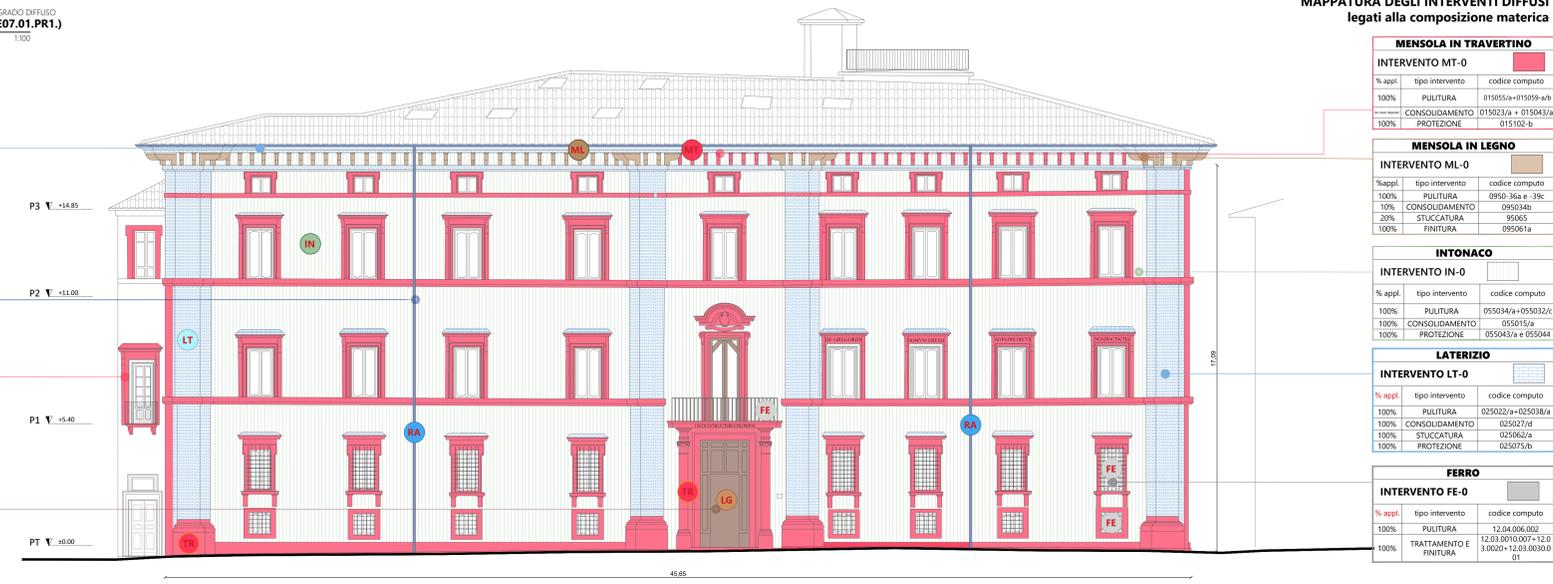
MAPPATURA DEGLI INTERVENTI DIFFUSI legati alla composizione materica

MENSOLA IN TRAVERTINO
INTERVENTO MT-0

% appl.	tipo intervento	codice computo
100%	PULITURA	015055/A+015059-A/B
100%	CONSOLIDAMENTO	015023/A + 015043/A
100%	PROTEZIONE	015102-B

MENSOLA IN LEGNO
INTERVENTO ML-0

% appl.	tipo intervento	codice computo
100%	PULITURA	0950-36a e -39c
10%	CONSOLIDAMENTO	09503/B
20%	STUCCATURA	95065
100%	FINITURA	095061/a

INTONACO
INTERVENTO IN-0

% appl.	tipo intervento	codice computo
100%	PULITURA	055034/A+055032/C
100%	CONSOLIDAMENTO	05501/B
100%	PROTEZIONE	055043/A e 055044

LATERIZIO
INTERVENTO LT-0

% appl.	tipo intervento	codice computo
100%	PULITURA	02502/A+02502/B/A
100%	CONSOLIDAMENTO	02502/D
100%	STUCCATURA	025062/A
100%	PROTEZIONE	025075/B

FERRO
INTERVENTO FE-0

% appl.	tipo intervento	codice computo
100%	PULITURA	12.04.006.002
100%	TRATTAMENTO E FINITURA	12.03.001.007 + 12.03.002.001 + 12.03.003.001.01

NOTA DI LETTURA
 La somma degli INTERVENTI DIFFUSI costituisce ciò che viene mappato in grafico come INTERVENTO 0 e che quindi rappresenta tutte le operazioni di restauro sulla superficie totale del singolo materiale, sull'intero prospetto (a meno di una riduzione percentuale). La sommatoria dell'INTERVENTO 0, con le singole operazioni da applicare in base ai vari degradi che caratterizzano le singole porzioni di superfici (mappate in base al degrado), viene denominato con numero progressivo (n=1,2,3, etc.) "INTERVENTO n".

NOTA DI LETTURA
 La somma degli INTERVENTI DIFFUSI costituisce ciò che viene mappato in grafico come INTERVENTO 0 e che quindi rappresenta tutte le operazioni di restauro da applicare sulla superficie totale del singolo materiale, sull'intero prospetto (a meno di una riduzione percentuale). La sommatoria dell'INTERVENTO 0, con le singole operazioni da applicare in base ai vari degradi che caratterizzano le singole porzioni di superfici (mappate in base al degrado), viene denominato con numero progressivo (n=1,2,3, etc.) "INTERVENTO n".

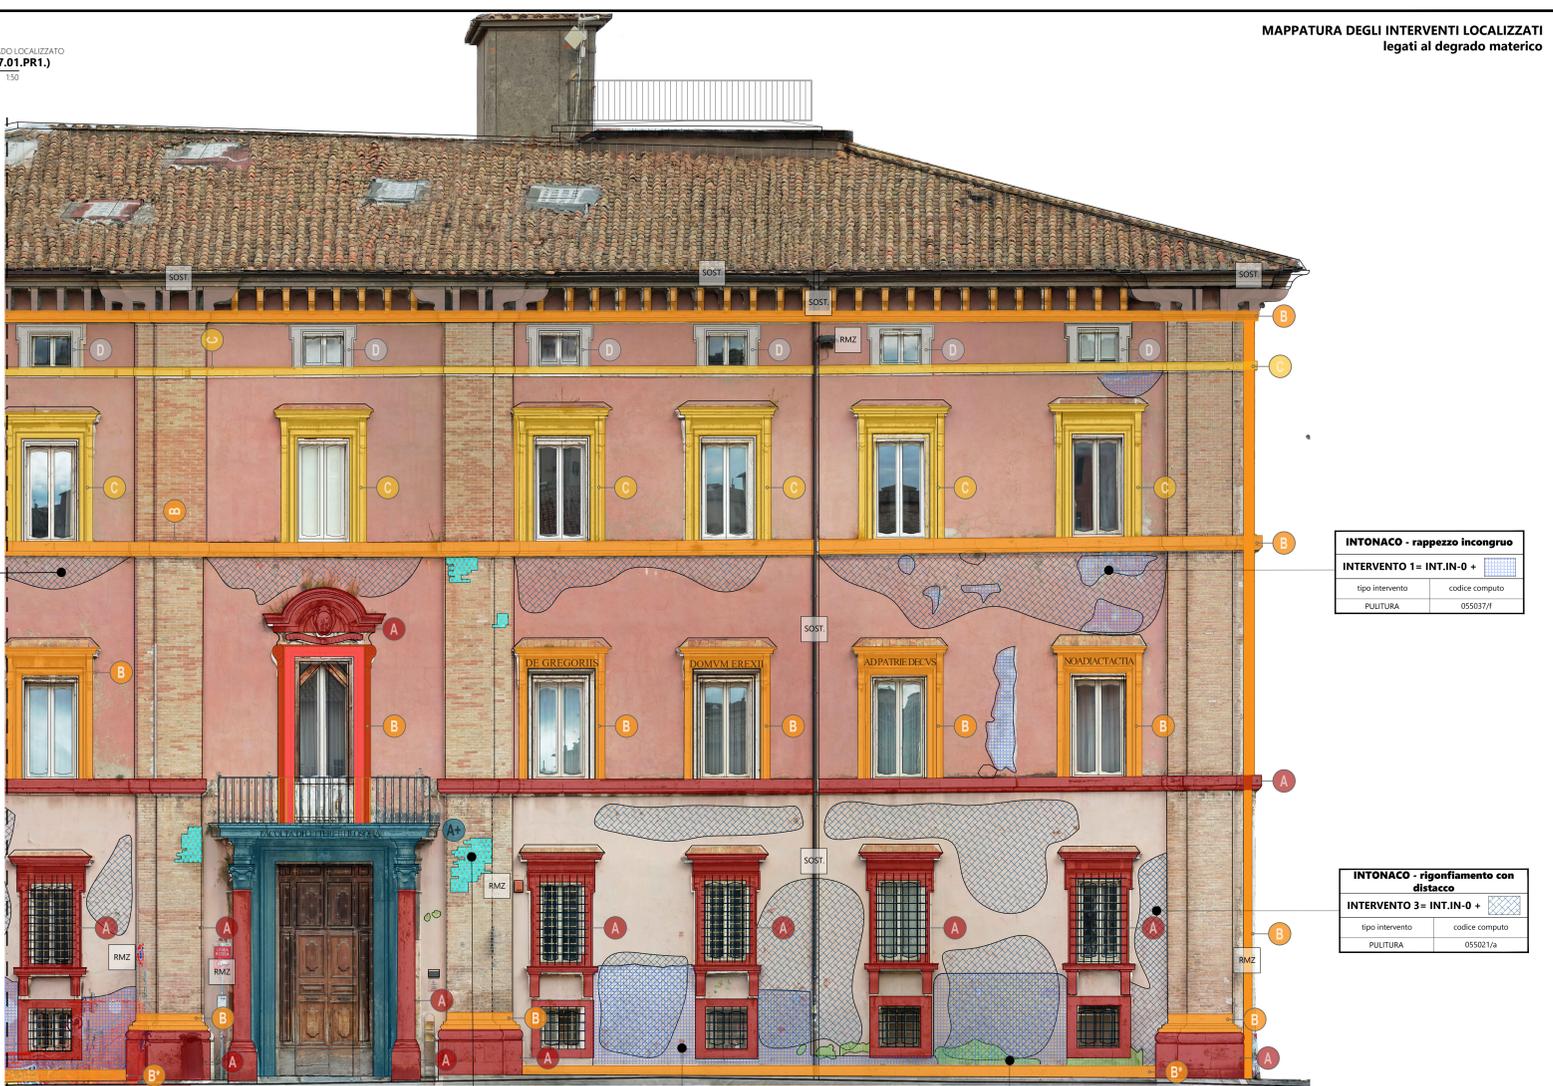
MAPPATURA DEGLI INTERVENTI LOCALIZZATI legati al degrado materico

INTONACO - rappezzo incongruo
INTERVENTO 1 = INT.IN-0 +

tipo intervento	codice computo
PULITURA	055037/F

INTONACO - rigonfiamento con distacco
INTERVENTO 3 = INT.IN-0 +

tipo intervento	codice computo
PULITURA	055021/a

LATERIZIO - distacco e polverizzazione
INTERVENTO 1 = INT.LA-0 +

INTONACO - lacuna
INTERVENTO 2 = INT.IN-0 +

tipo intervento	codice computo
RISARCIMENTO	055041/F
